ACTUALIZACIÓN DEL MAPA ESTRATÉGICO DE RUIDO DE SALAMANCA 2019

Anexo I Mediciones

1. Fichas de mediciones de corta duración

2. Fichas de mediciones de larga duración

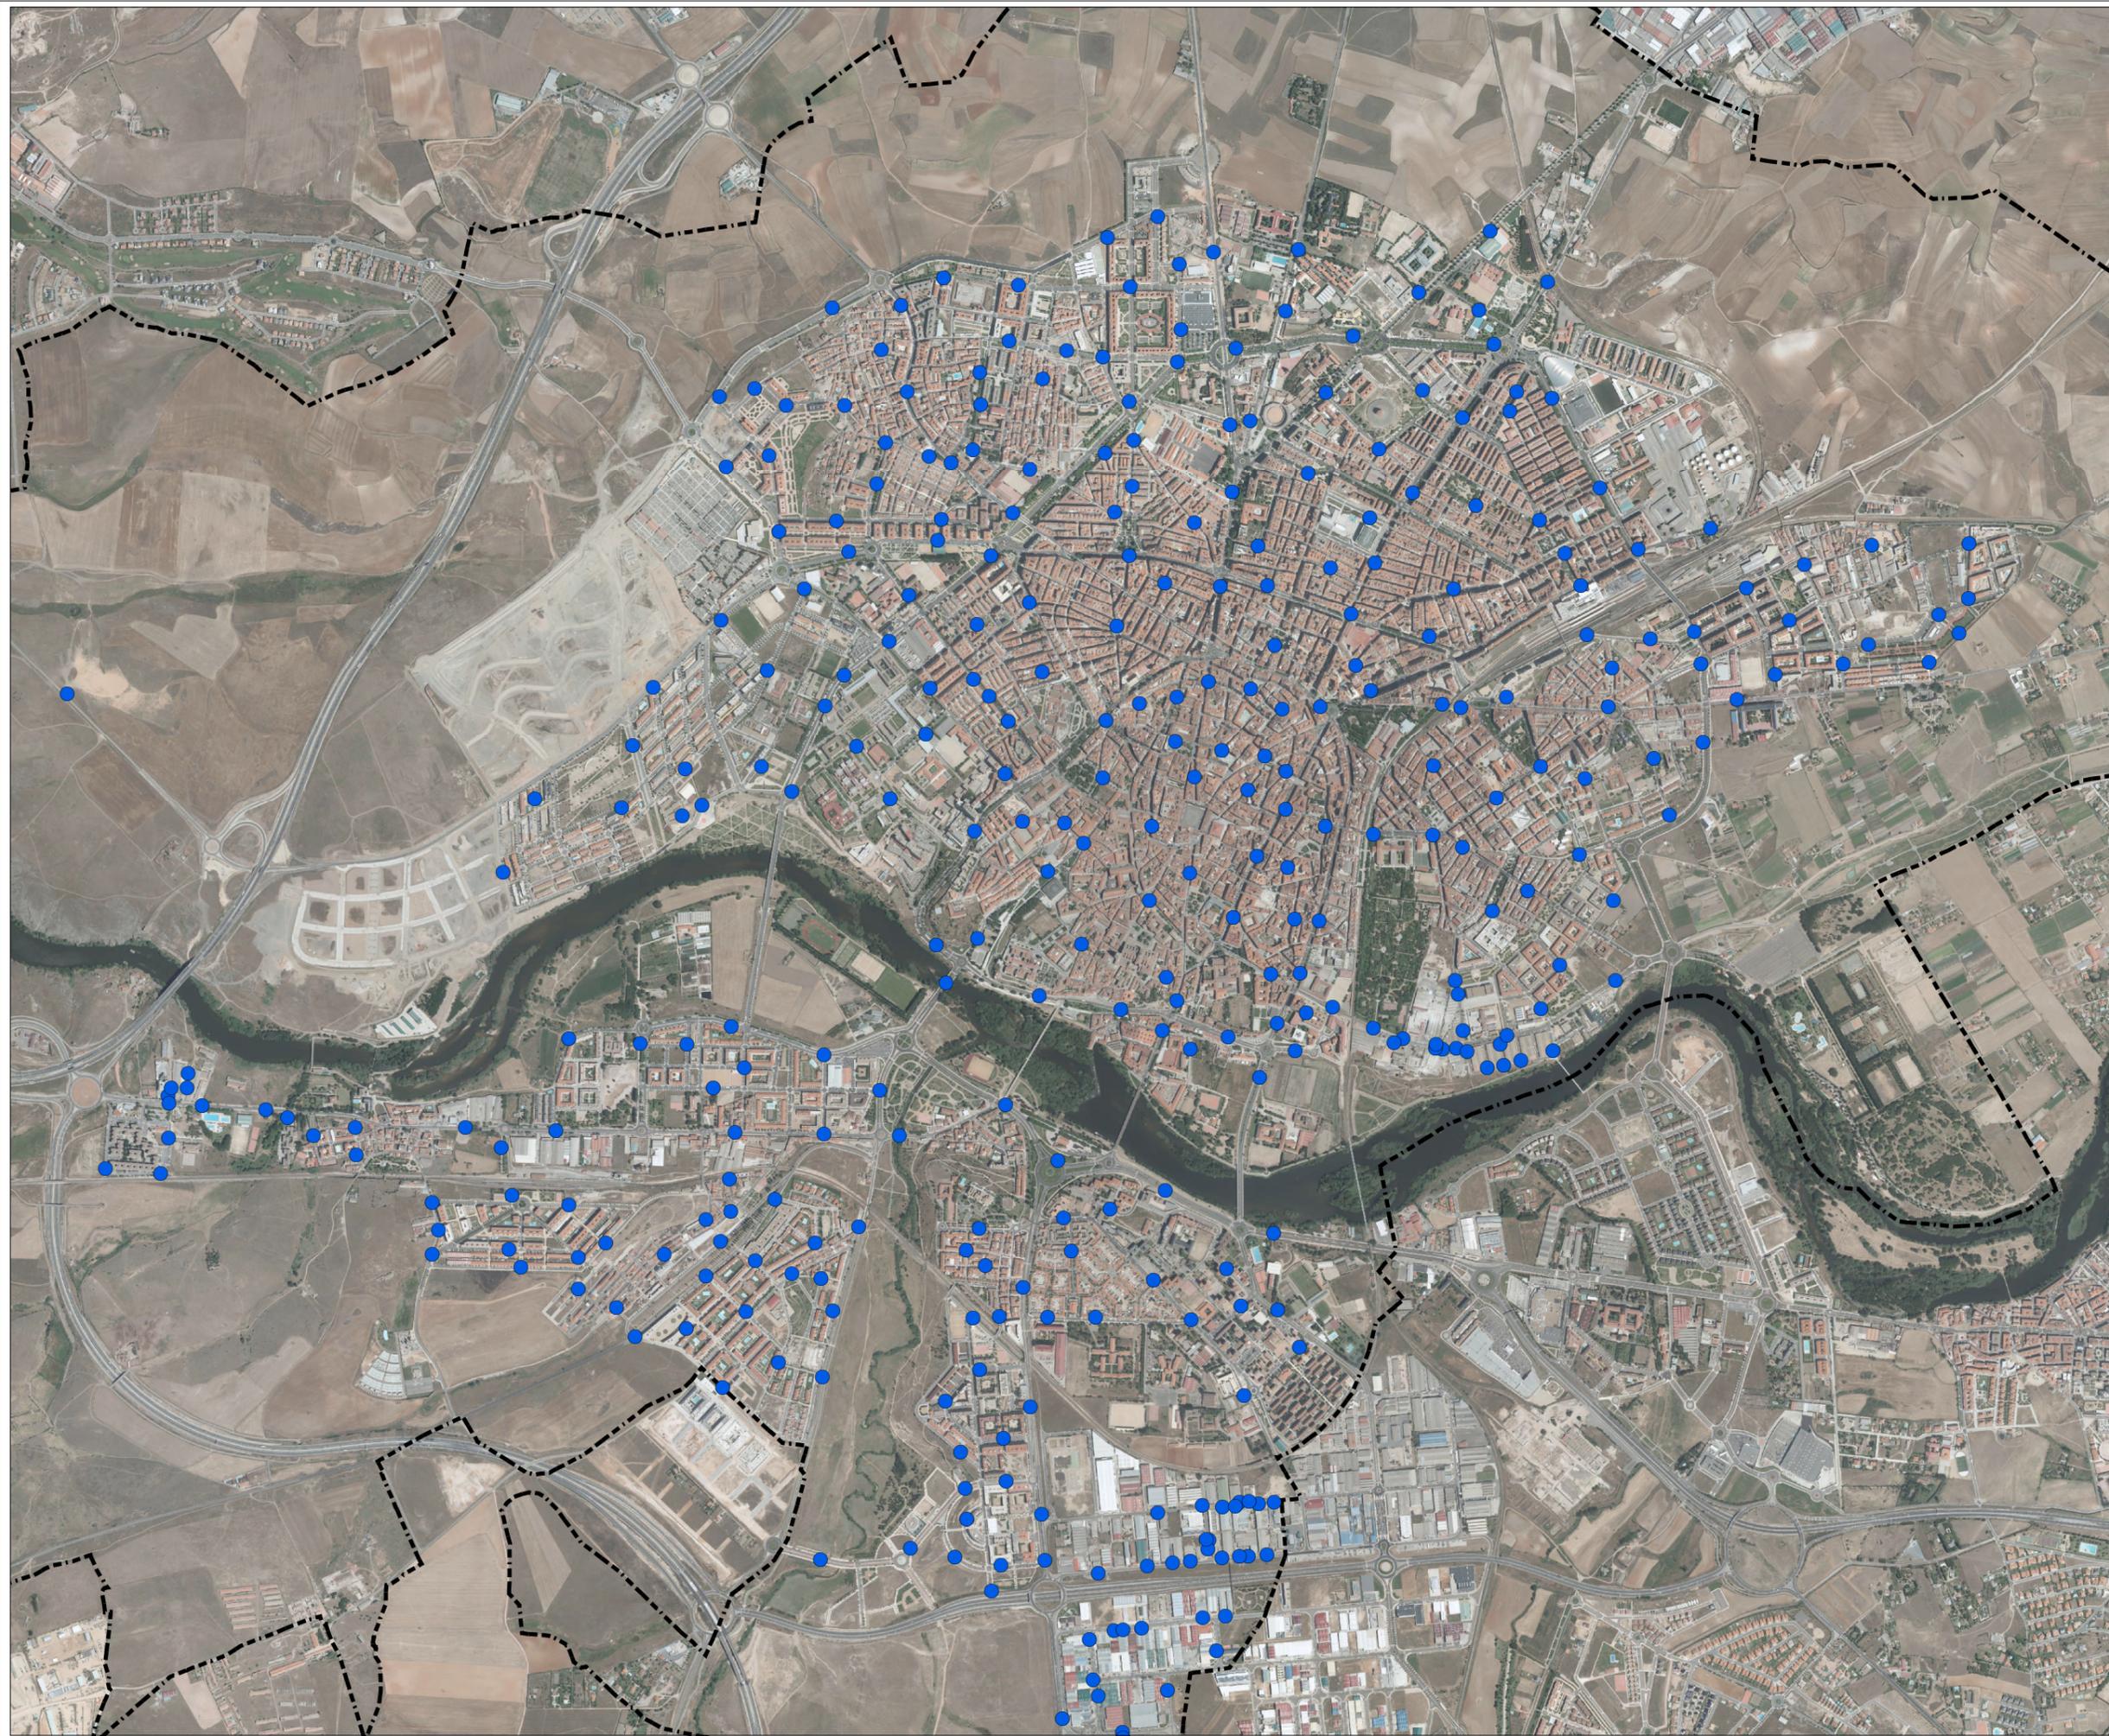
MEDICIONES DE RUIDO AMBIENTAL DE CORTA DURACIÓN

PUNTOS DE MEDIDA
● Puntos de mediciones de corta duración

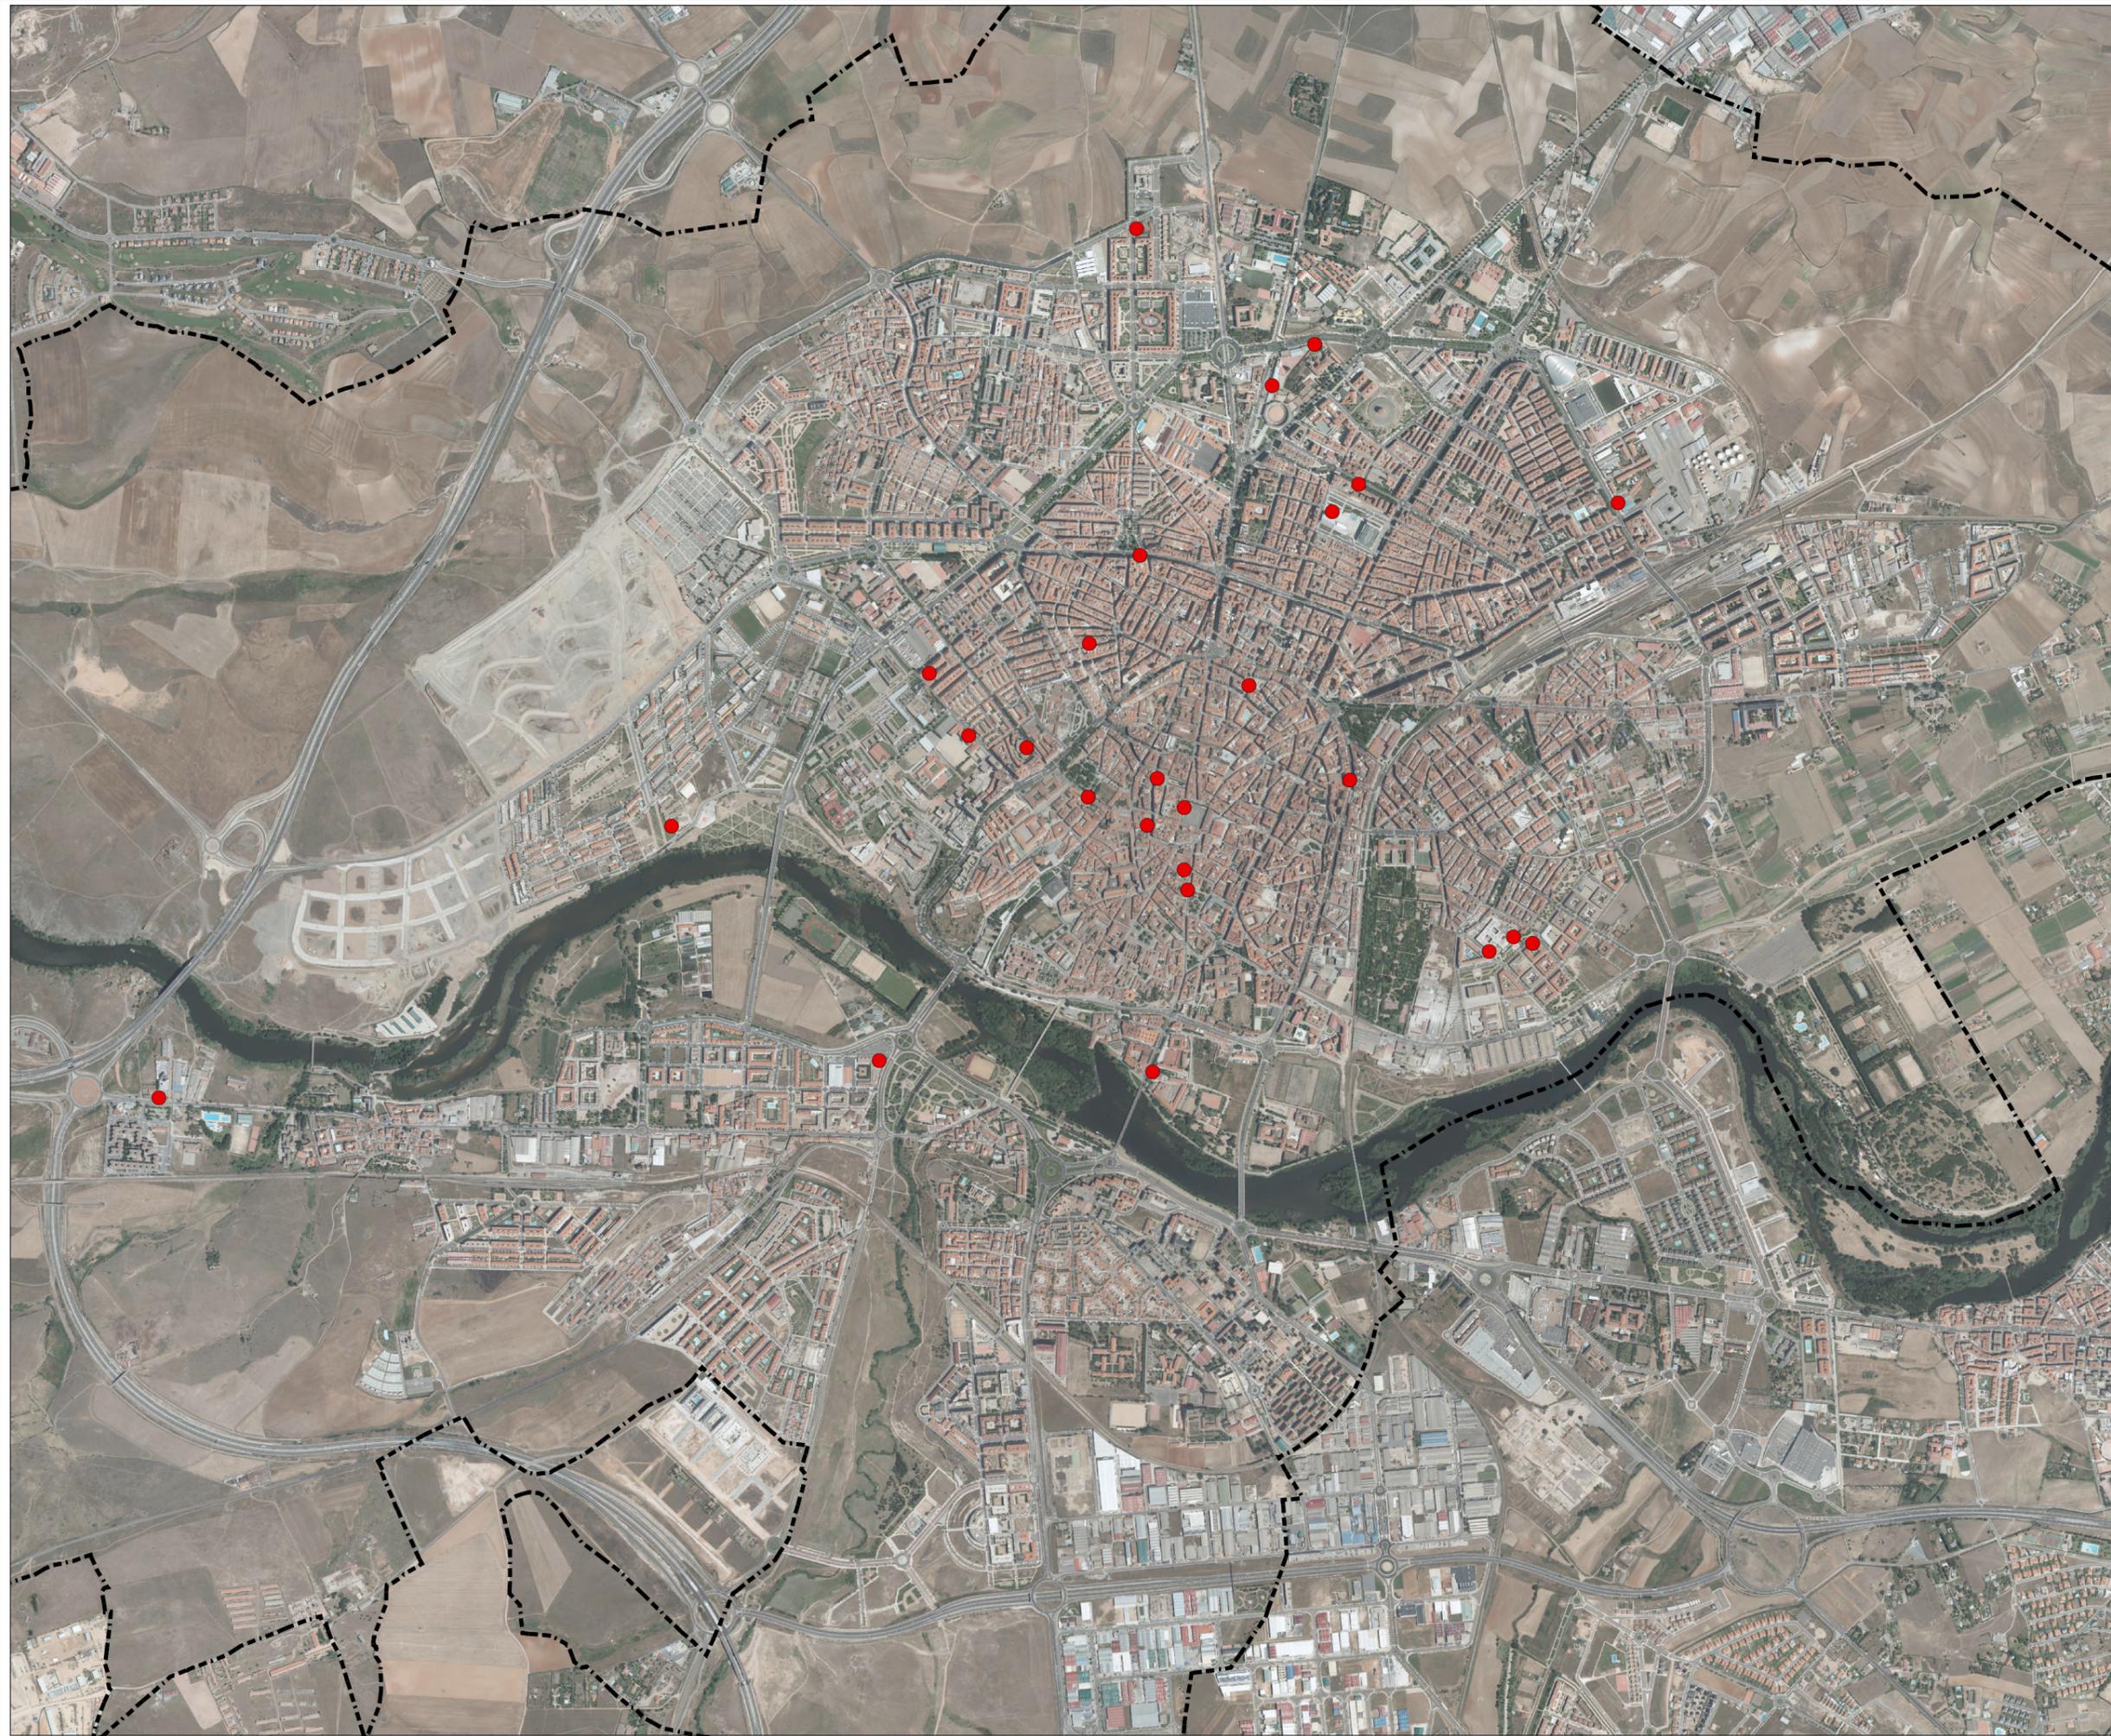
MEDICIONES DE
RUIDO AMBIENTAL DE
LARGA DURACIÓN

PUNTOS DE MEDIDA
● Puntos de mediciones
de larga duración

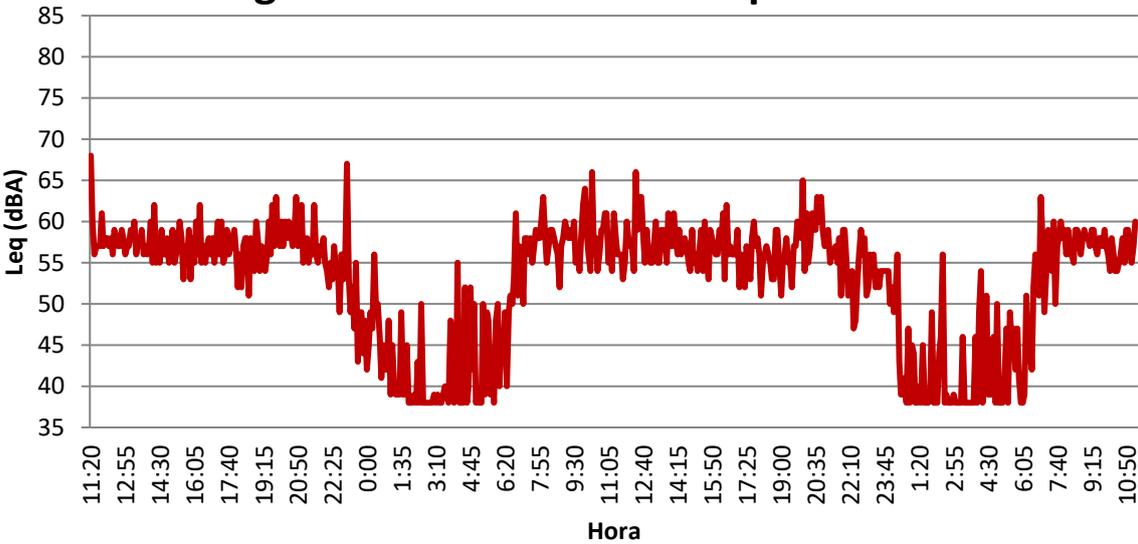
Evolución diaria			
<p style="text-align: center;">Registro Continuo - Nivel Equivalente</p>

<p style="text-align: center;">Leq (dBA)</p> <p style="text-align: center;">Hora</p>			
Resultados Indicadores acústicos (dBA)			
Ld	Le	Ln	Lden
57,96	57,86	50,20	59,93

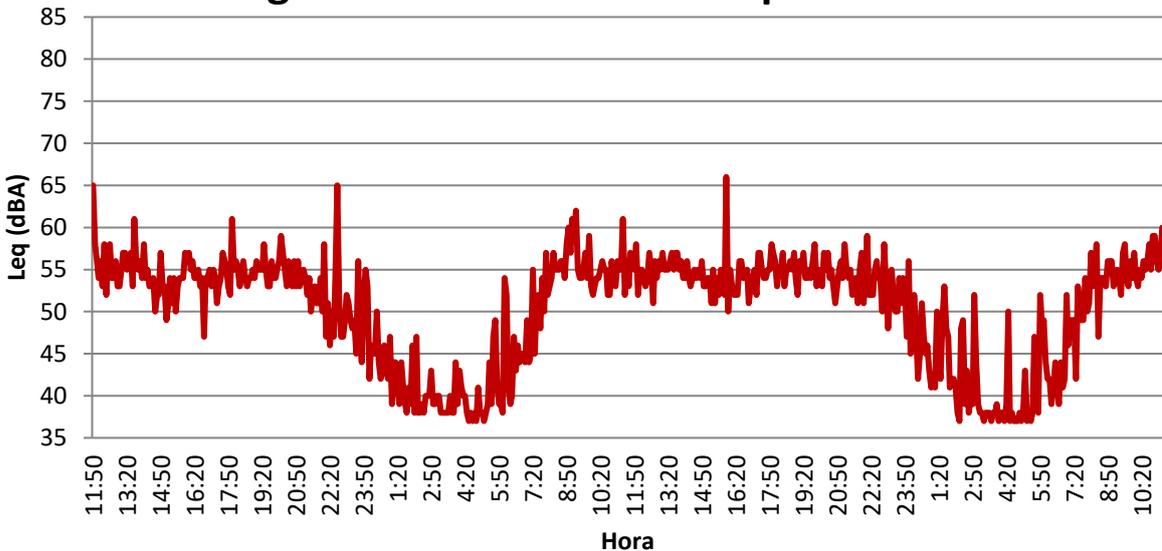
Evolución diaria			
<p style="text-align: center;">Registro Continuo - Nivel Equivalente</p>

Resultados Indicadores acústicos (dBA)			
Ld	Le	Ln	Lden
55,29	54,93	46,40	56,80

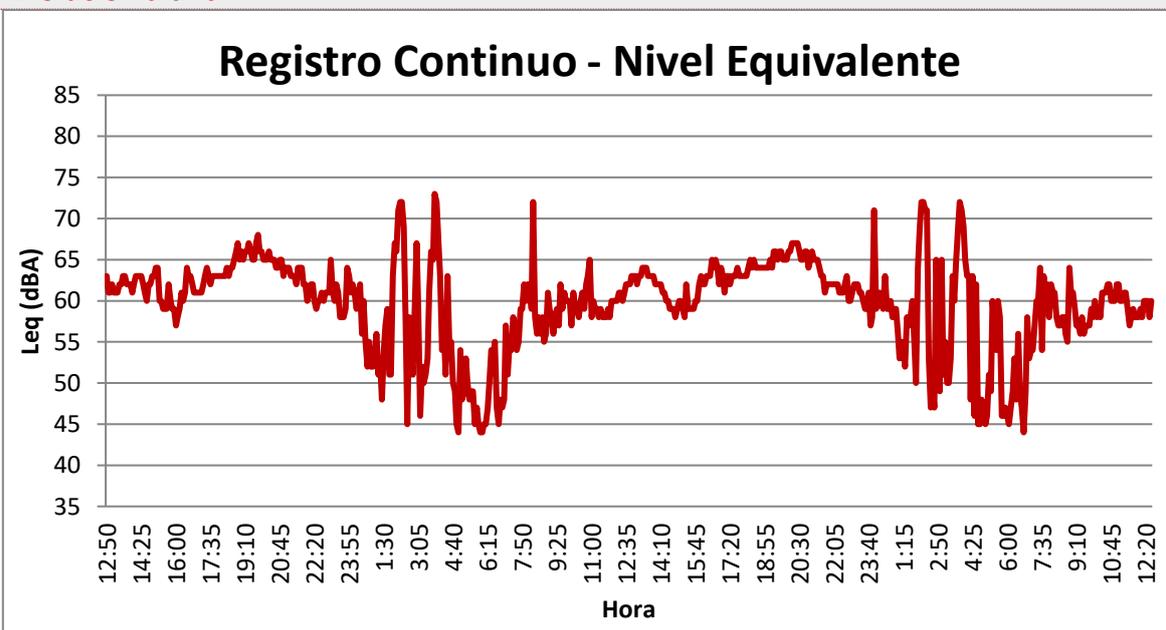
Evolución diaria

Resultados Indicadores acústicos (dBA)

Ld	Le	Ln	Lden
61,47	64,28	62,49	69,05

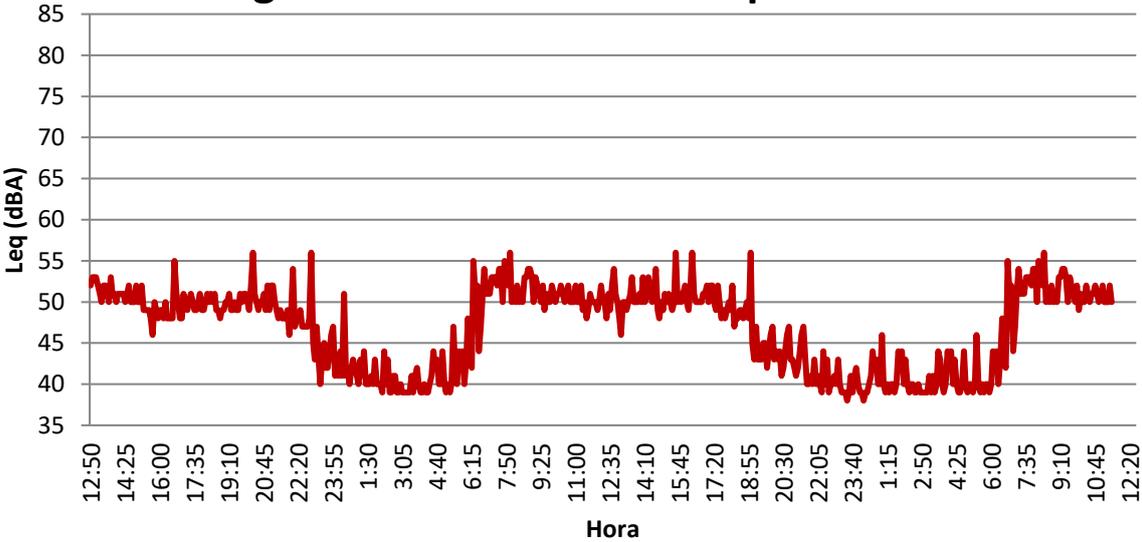
Evolución diaria			
<p style="text-align: center;">Registro Continuo - Nivel Equivalente</p>

Resultados Indicadores acústicos (dBA)			
Ld	Le	Ln	Lden
51,21	48,27	43,71	52,55

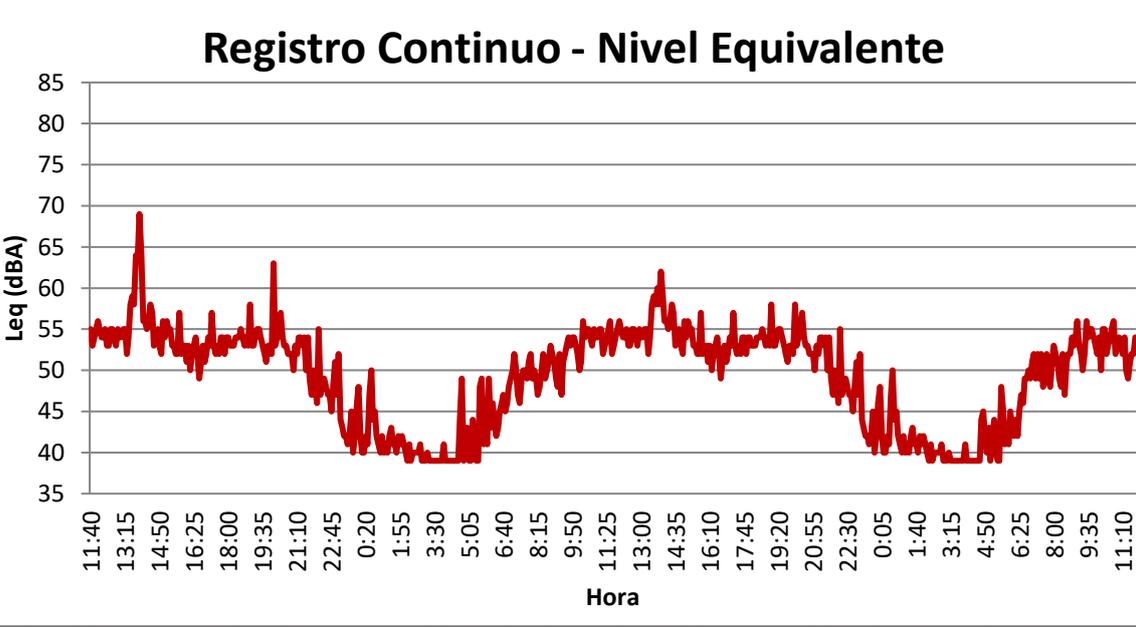
Evolución diaria			
<p style="text-align: center;">Registro Continuo - Nivel Equivalente</p>

Resultados Indicadores acústicos (dBA)			
Ld	Le	Ln	Lden
54,71	53,02	43,33	55,12

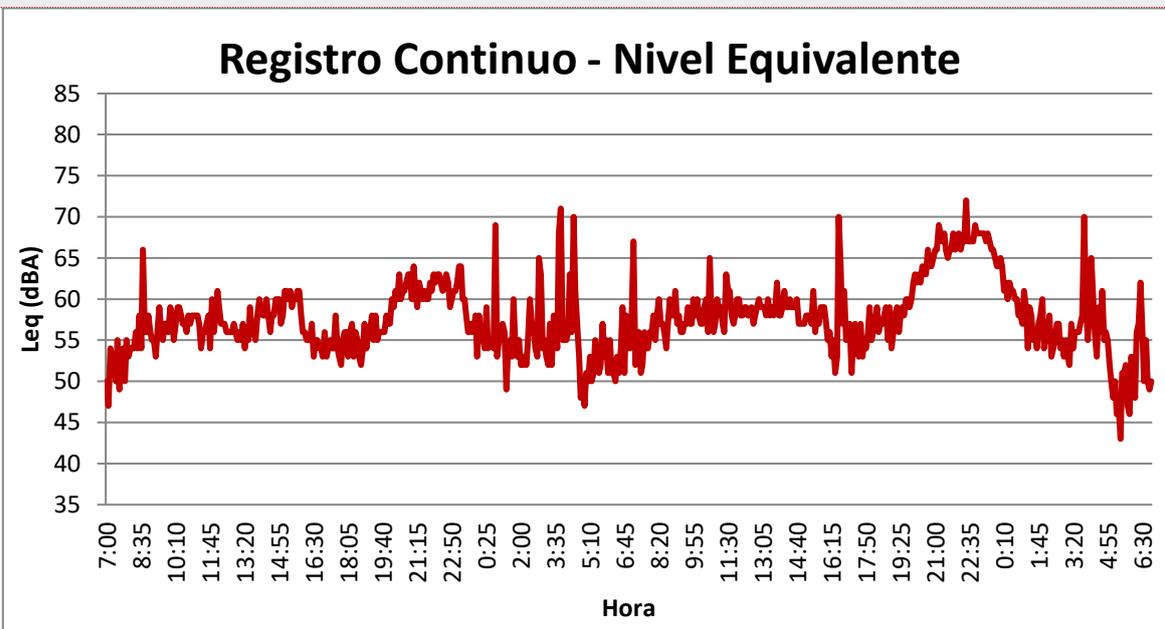
Evolución diaria

Resultados Indicadores acústicos (dBA)

Ld	Le	Ln	Lden
57,95	63,72	60,07	66,94

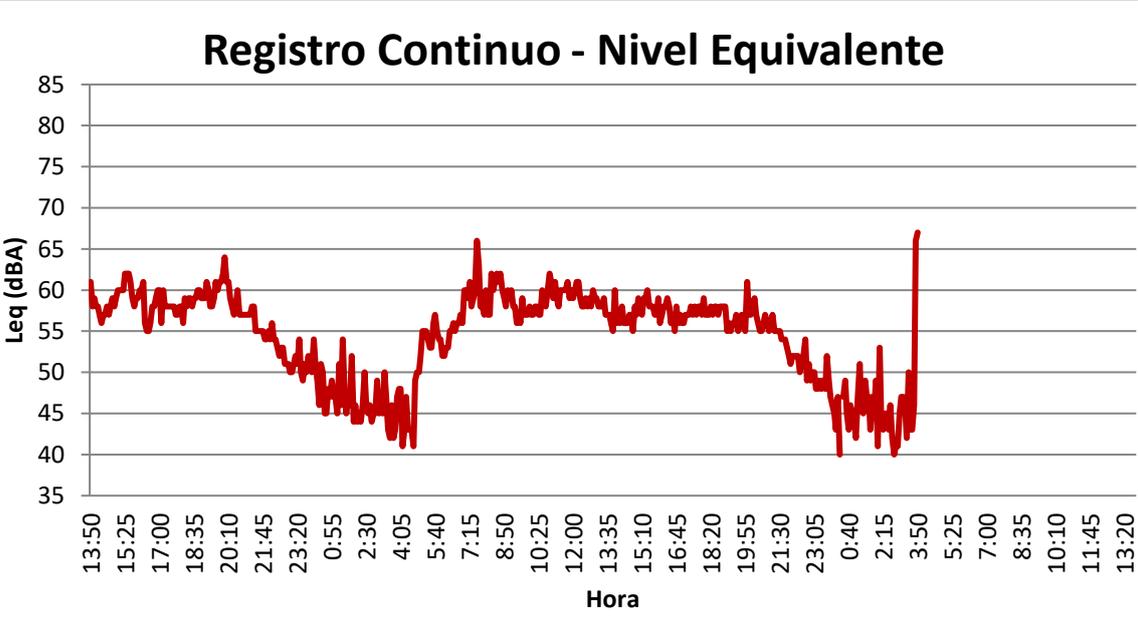
Evolución diaria			
<h3>Registro Continuo - Nivel Equivalente</h3>

Resultados Indicadores acústicos (dBA)			
Ld	Le	Ln	Lden
58,91	56,81	51,89	60,63

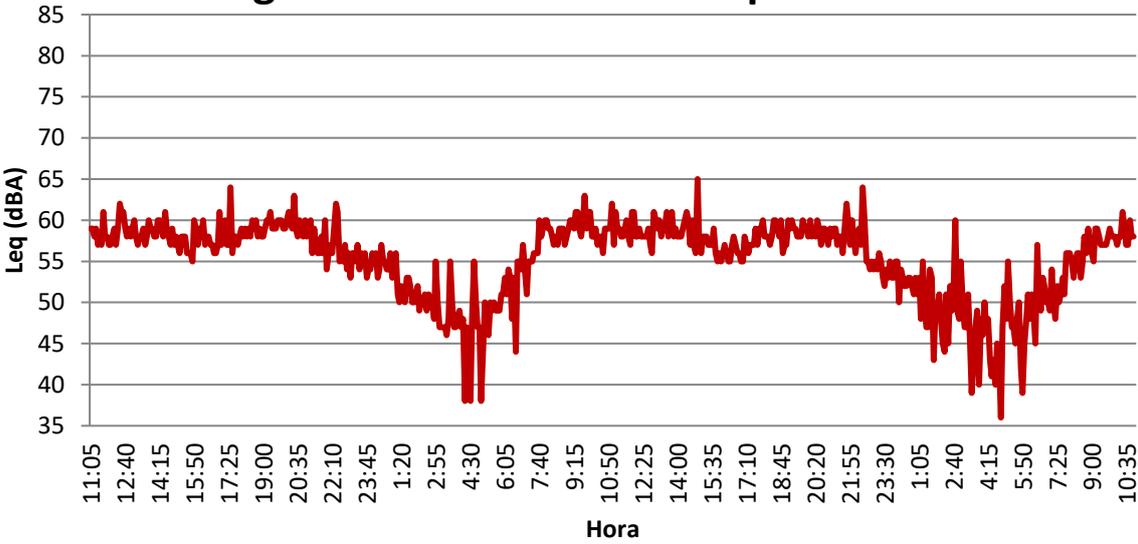
Evolución diaria			
<p style="text-align: center;">Registro Continuo - Nivel Equivalente</p>

Resultados Indicadores acústicos (dBA)			
Ld	Le	Ln	Lden
58,31	58,76	51,82	60,94

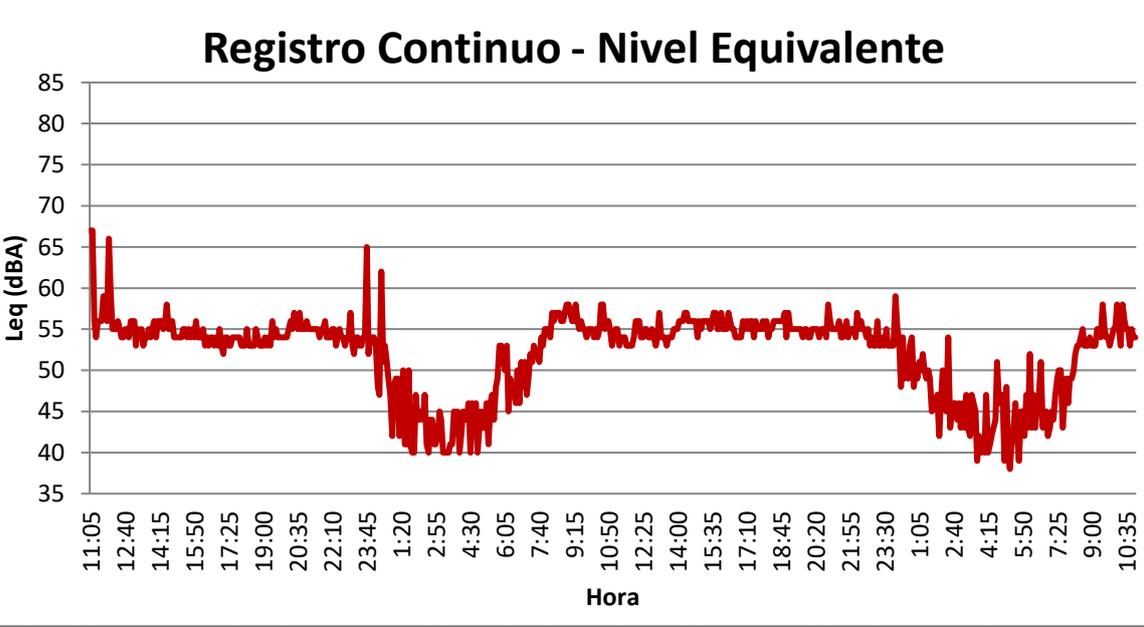
Evolución diaria			
<p style="text-align: center;">Registro Continuo - Nivel Equivalente</p>

Resultados Indicadores acústicos (dBA)			
Ld	Le	Ln	Lden
55,46	54,92	50,22	58,39

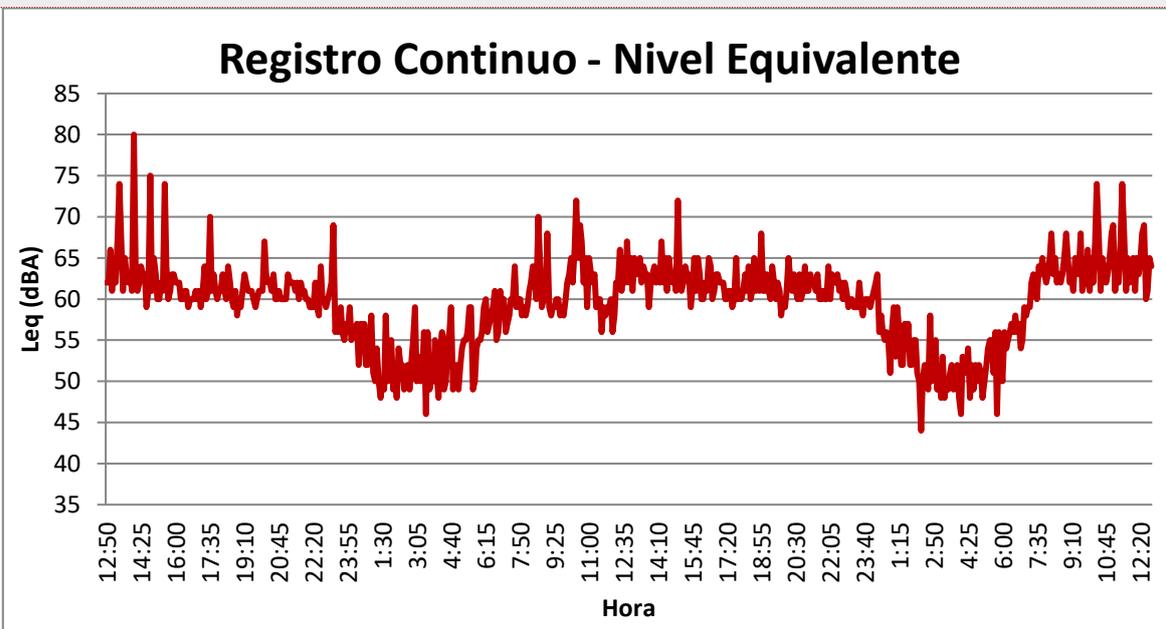
Evolución diaria

Resultados Indicadores acústicos (dBA)

Ld	Le	Ln	Lden
64,62	61,45	56,05	65,48

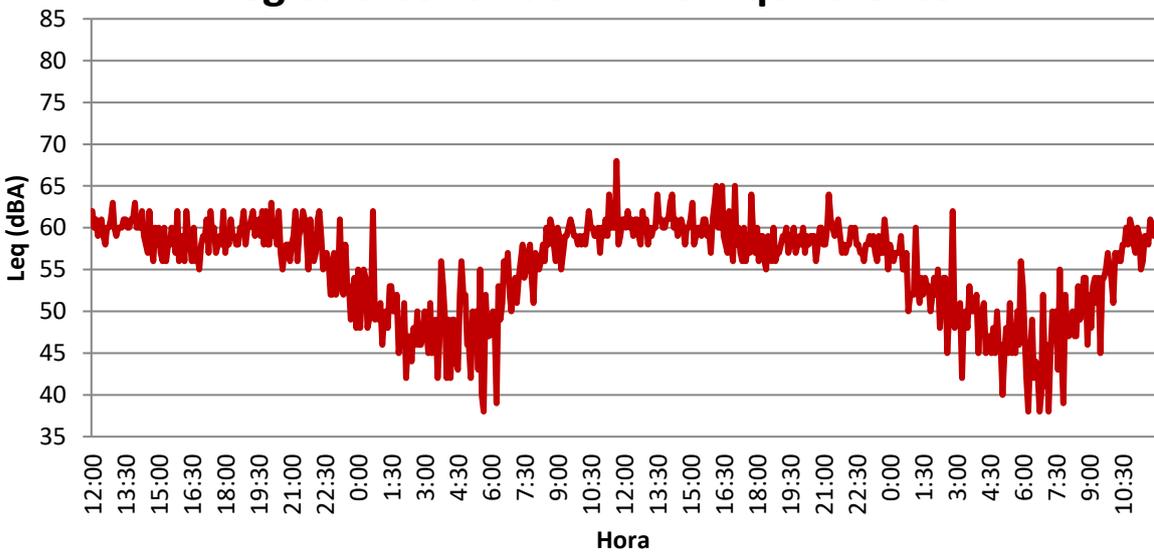
Evolución diaria			
<p style="text-align: center;">Registro Continuo - Nivel Equivalente</p>

Resultados Indicadores acústicos (dBA)			
Ld	Le	Ln	Lden
59,18	59,05	52,85	61,70

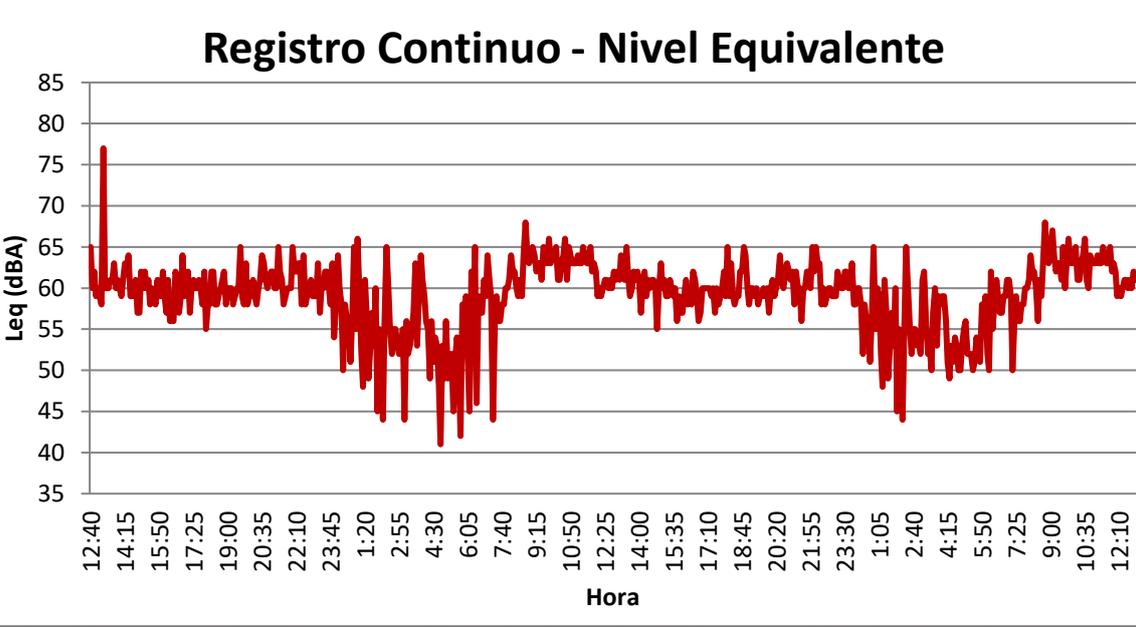
Evolución diaria			
<p style="text-align: center;">Registro Continuo - Nivel Equivalente</p>

Resultados Indicadores acústicos (dBA)			
Ld	Le	Ln	Lden
62,16	60,94	57,94	65,50

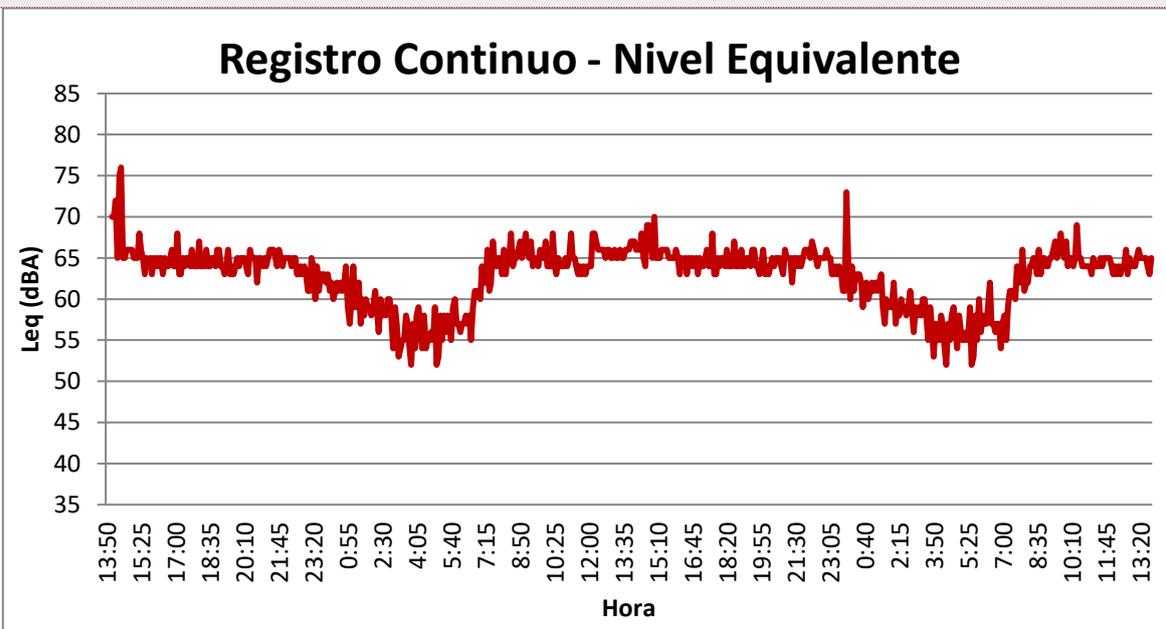
Evolución diaria

Resultados Indicadores acústicos (dBA)

Ld	Le	Ln	Lden
65,43	64,71	60,09	68,27

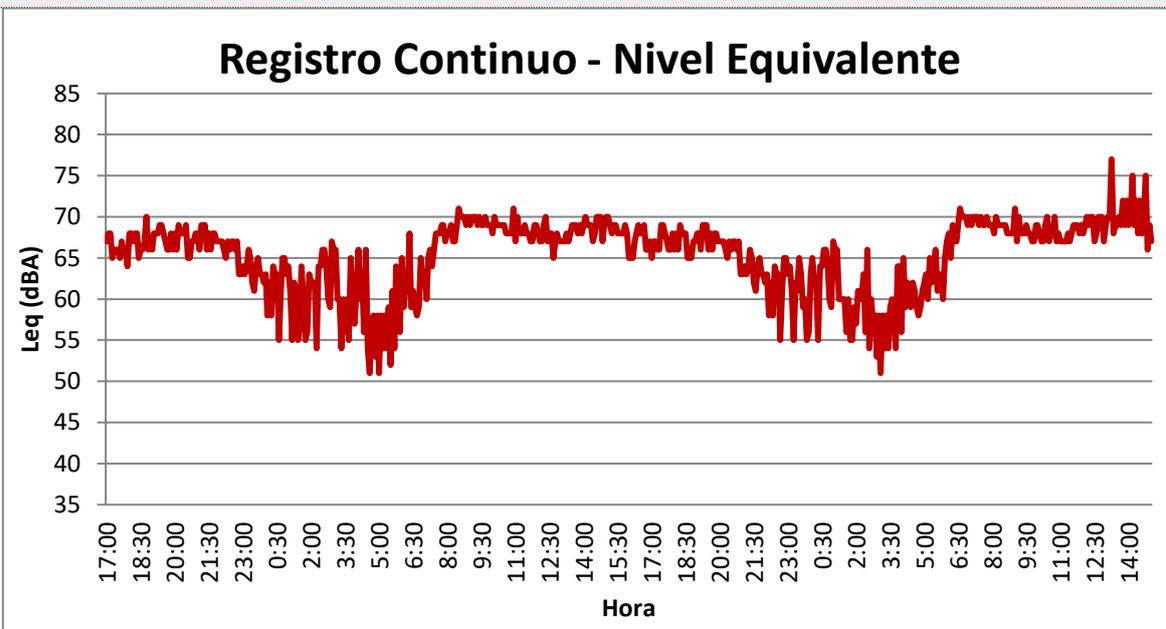
Evolución diaria

Resultados Indicadores acústicos (dBA)

Ld	Le	Ln	Lden
68,26	66,50	62,81	70,82

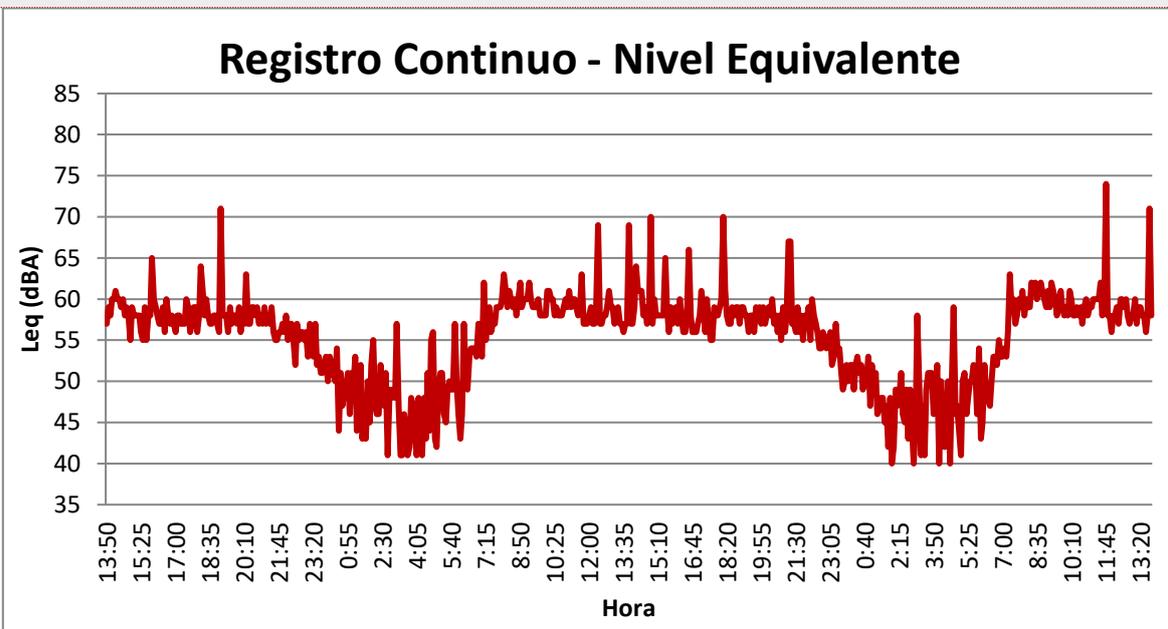
Evolución diaria

Resultados Indicadores acústicos (dBA)

Ld	Le	Ln	Lden
60,21	58,91	50,81	61,26

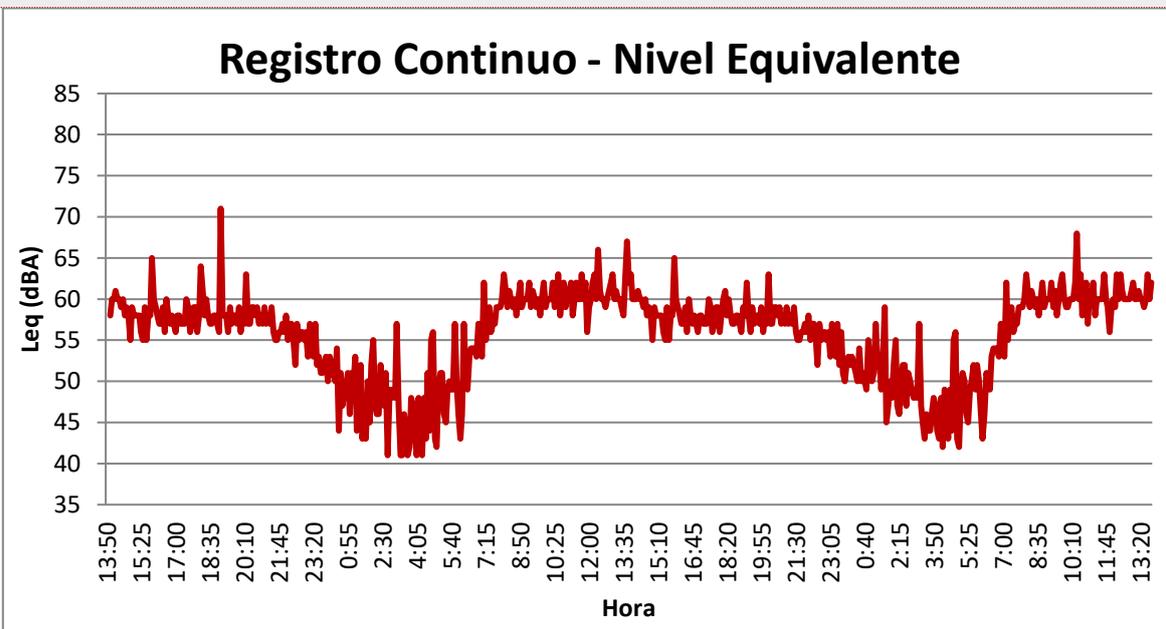
Evolución diaria

Resultados Indicadores acústicos (dBA)

Ld	Le	Ln	Lden
59,89	58,40	51,34	61,16

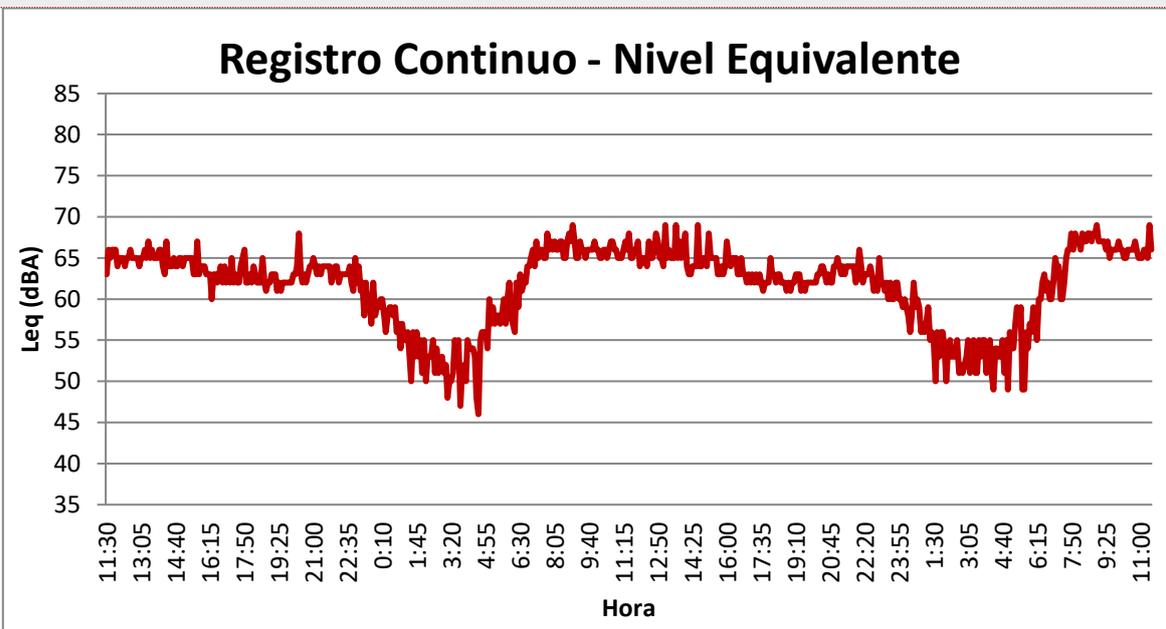
Evolución diaria

Resultados Indicadores acústicos (dBA)

Ld	Le	Ln	Lden
65,28	63,15	57,75	66,77

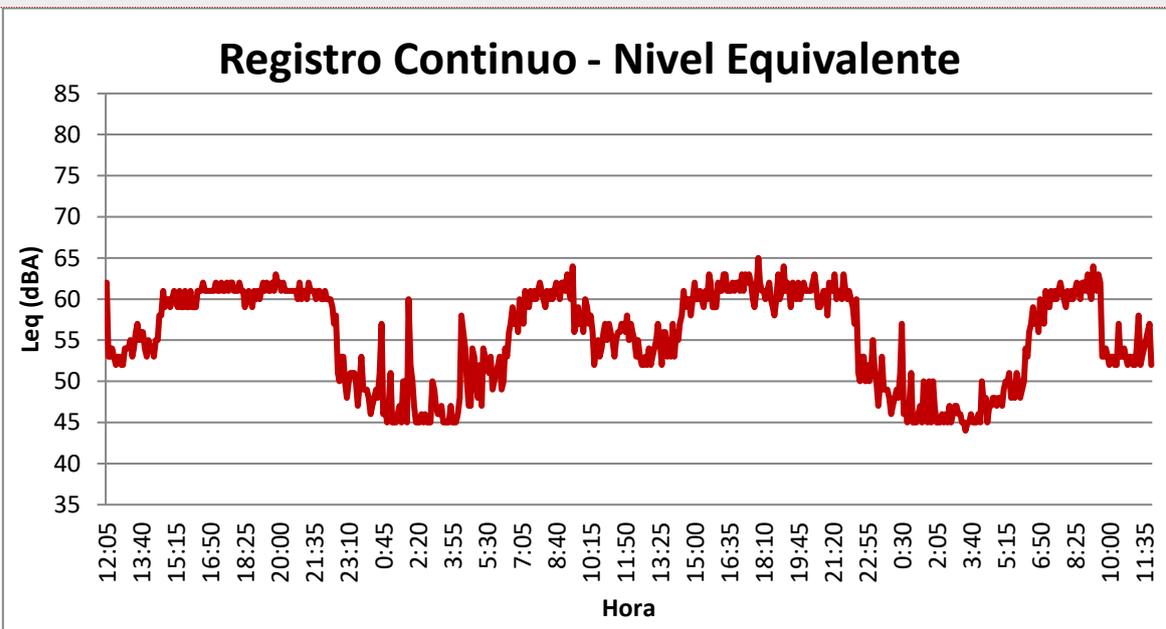
Evolución diaria

Resultados Indicadores acústicos (dBA)

Ld	Le	Ln	Lden
59,38	60,50	51,07	61,62

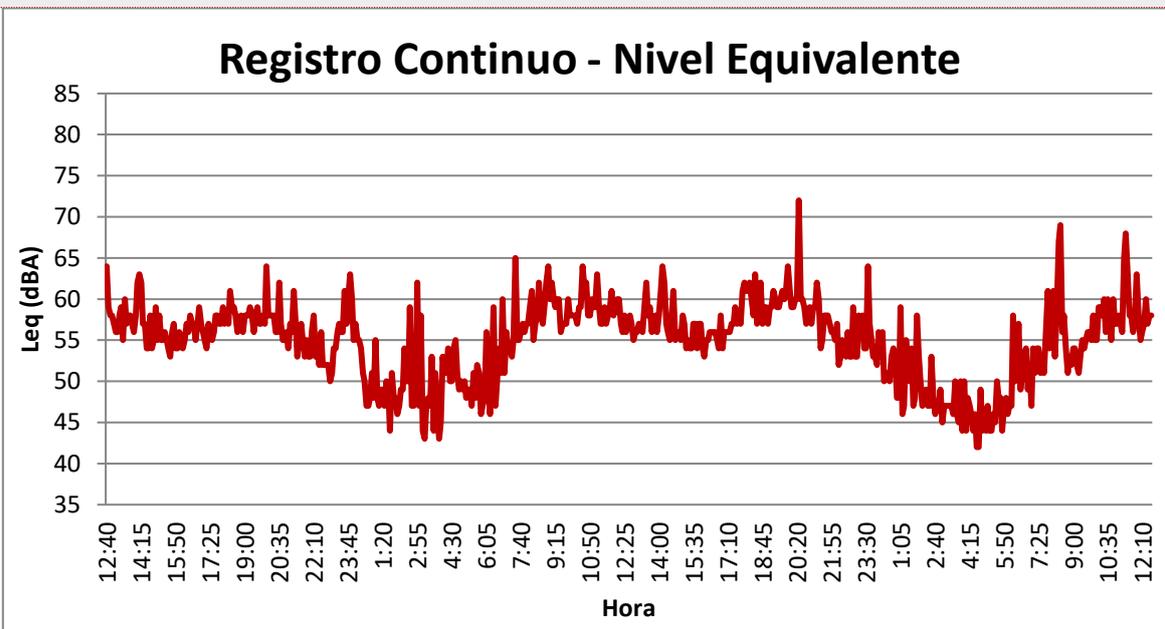
Evolución diaria

Resultados Indicadores acústicos (dBA)

Ld	Le	Ln	Lden
58,48	58,87	52,98	61,53

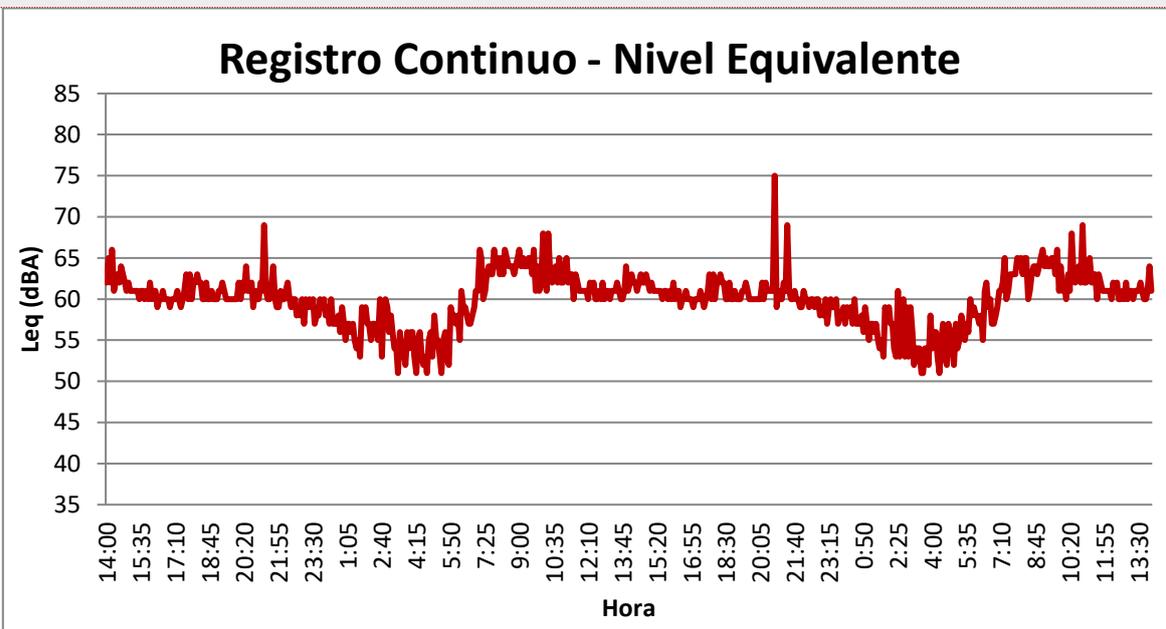
Evolución diaria

Resultados Indicadores acústicos (dBA)

Ld	Le	Ln	Lden
62,44	62,00	57,10	65,34

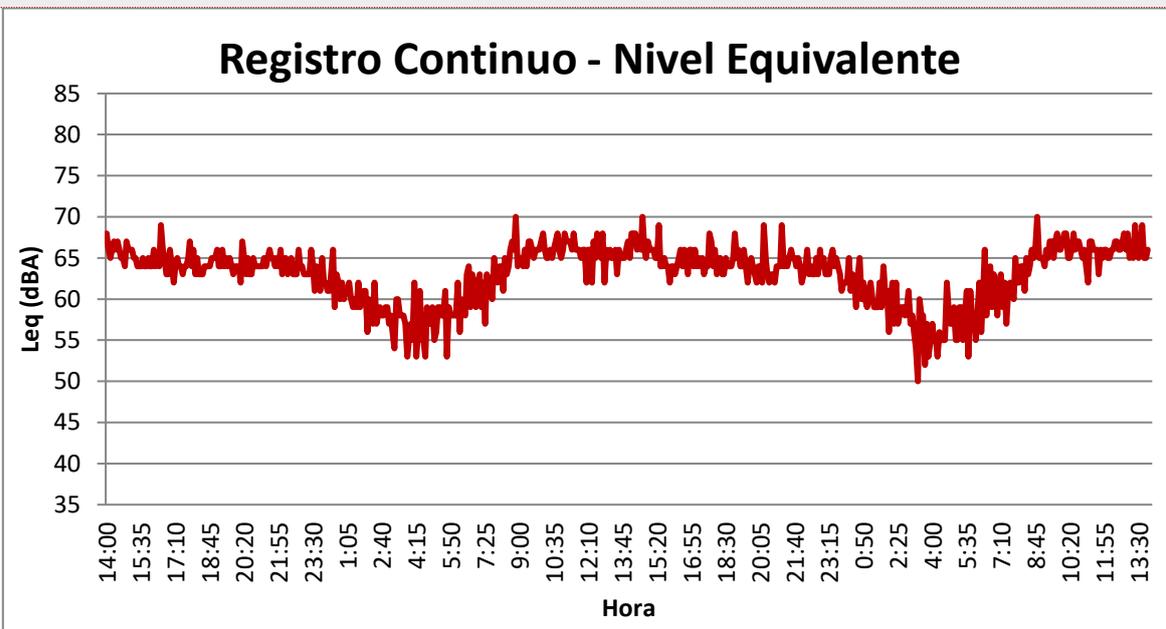
Evolución diaria

Resultados Indicadores acústicos (dBA)

Ld	Le	Ln	Lden
65,46	64,44	60,47	68,41
