ACTUALIZACIÓN DEL MAPA ESTRATÉGICO DE RUIDO DE SALAMANCA 2019

Anexo I Mediciones

1. Fichas de mediciones de corta duración

2. Fichas de mediciones de larga duración

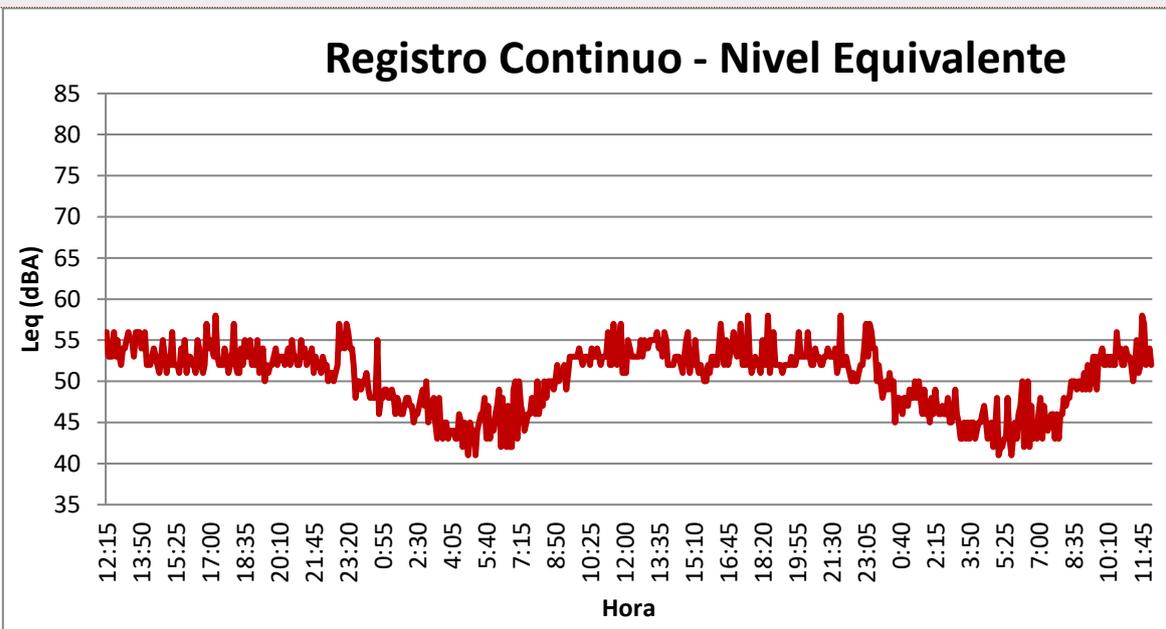
Evolución diaria

Resultados Indicadores acústicos (dBA)

Ld	Le	Ln	Lden
52,94	52,77	48,38	56,31

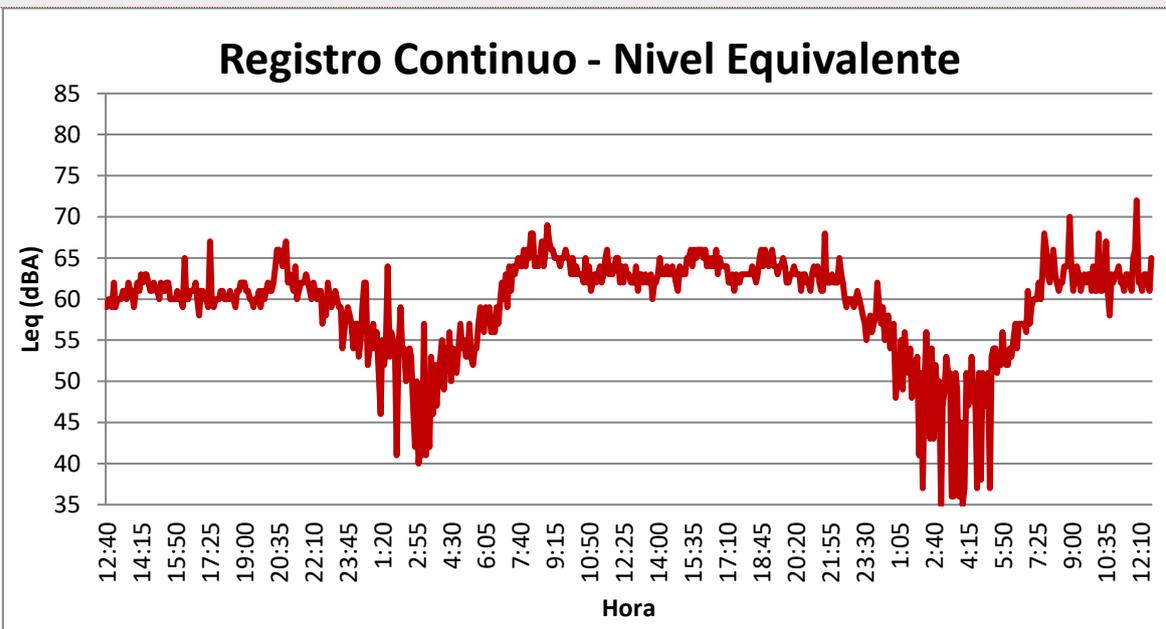
Evolución diaria

Resultados Indicadores acústicos (dBA)

Ld	Le	Ln	Lden
63,38	62,62	55,37	65,05

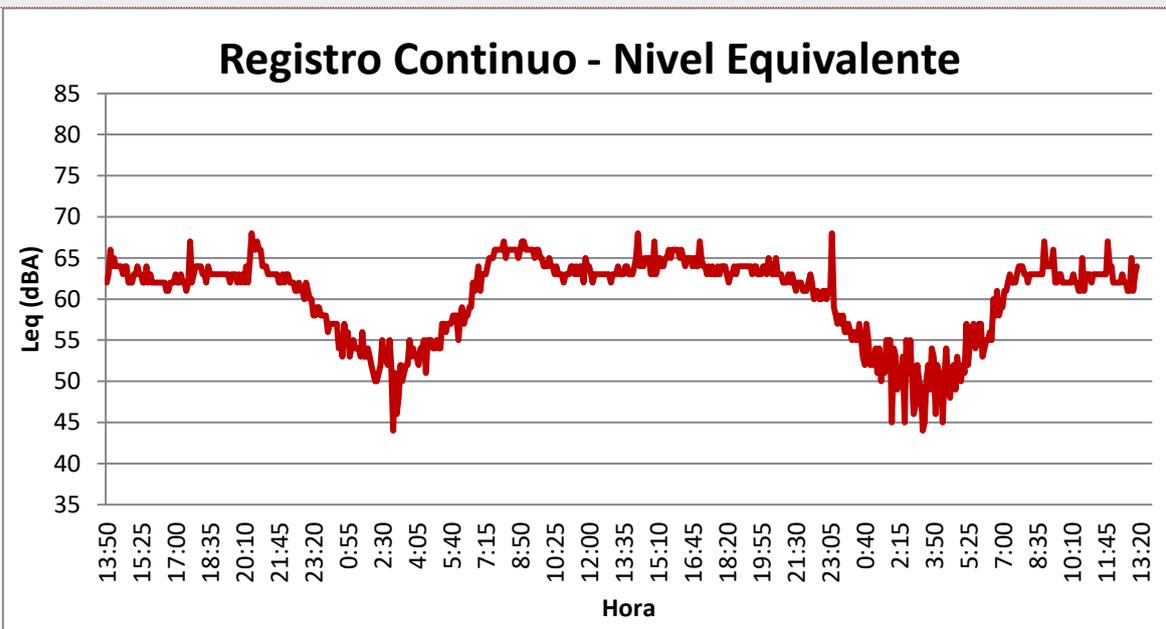
Evolución diaria

Resultados Indicadores acústicos (dBA)

Ld	Le	Ln	Lden
63,79	63,07	55,97	65,54

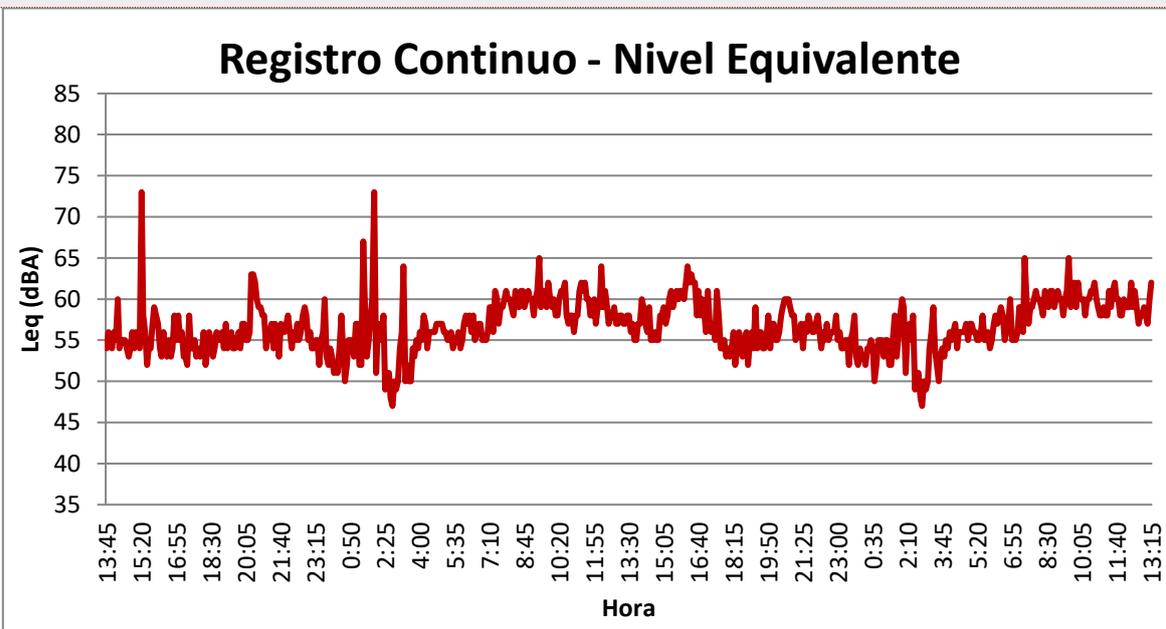
Evolución diaria

Resultados Indicadores acústicos (dBA)

Ld	Le	Ln	Lden
59,10	57,00	56,78	63,54

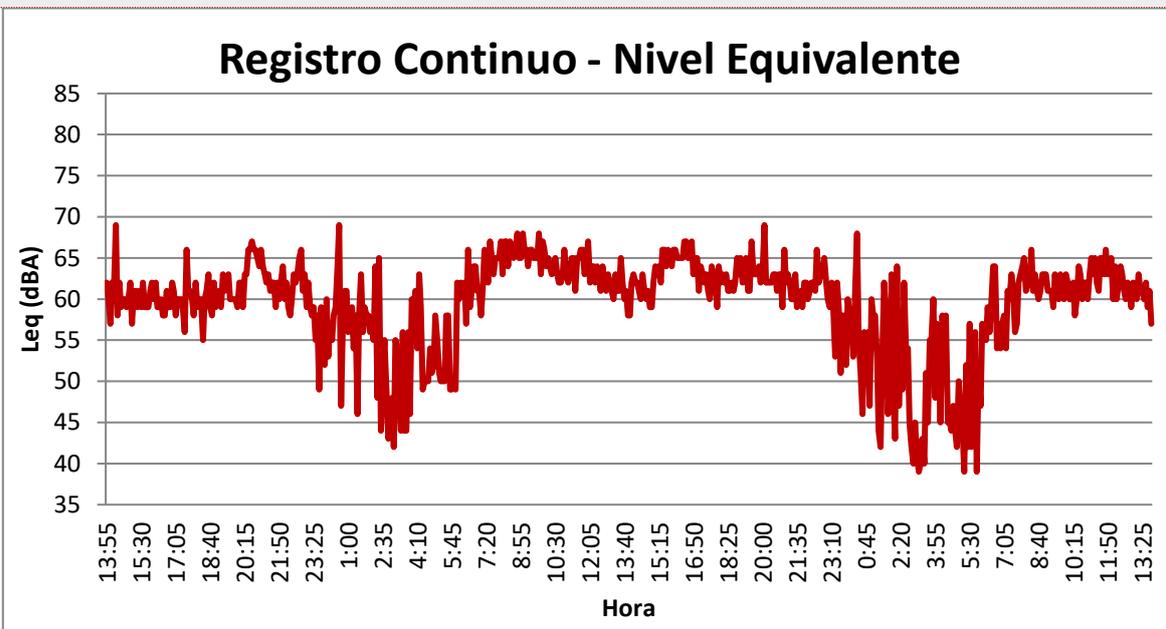
Evolución diaria

Resultados Indicadores acústicos (dBA)

Ld	Le	Ln	Lden
63,01	62,92	57,87	66,10

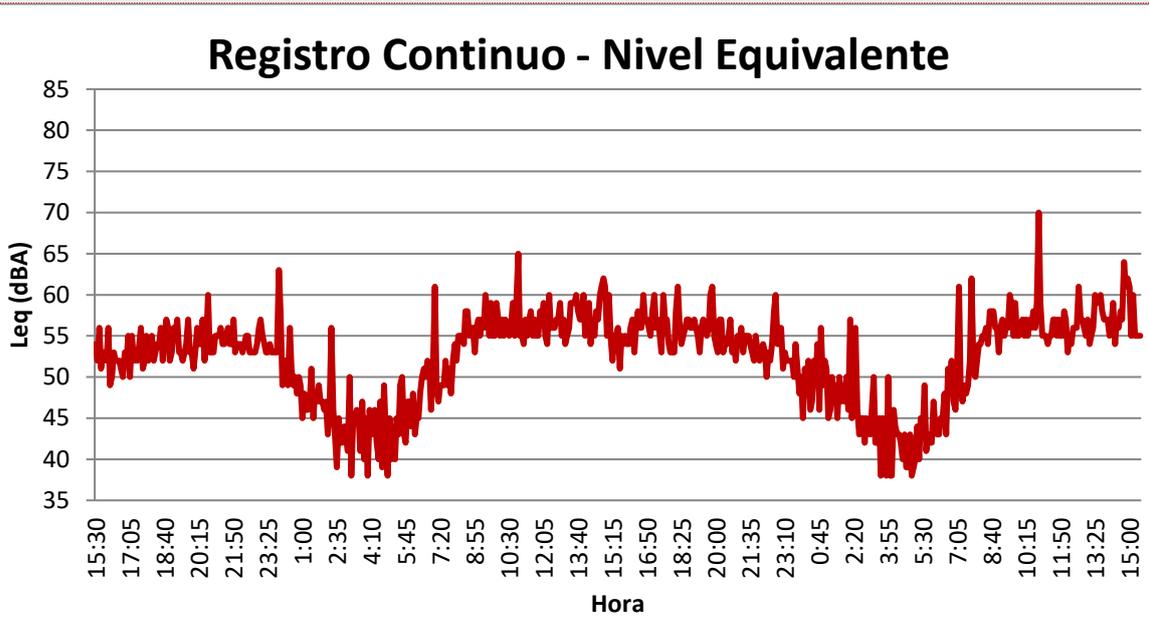
Evolución diaria			
<p style="text-align: center;">Registro Continuo - Nivel Equivalente</p>

Resultados Indicadores acústicos (dBA)			
Ld	Le	Ln	Lden
56,84	55,00	49,53	58,50
